Wycena numer: 01/11/2020/JC

Wykonawca opinii : Rzeczoznawca PZM, Asystent PZM
Zlecniodawca: Gmina Wrocław - Zarząd Geodezji, Kartografii i Katastru Miejskiego we Wrocławiu
Adres: Aleja Marcina Kromera 44, 51-163 Wrocław
Właściciel: Zarząd Geodezji, Kartografii i Katastru Miejskiego we Wrocławiu
Adres: Aleja Marcina Kromera 44, 51-163 Wrocław
Zadanie: Określenie wartości rynkowej pojazdu

Marka: DAEWOO Model pojazdu: Musso 2.9 TD MR'98
Wersja: HI-DLX Nr rejestracyjny: DW696CN Rok prod.: 1998
Rodzaj pojazdu: Samochód osobowy* VIN: KPTE0B1DSXP143702

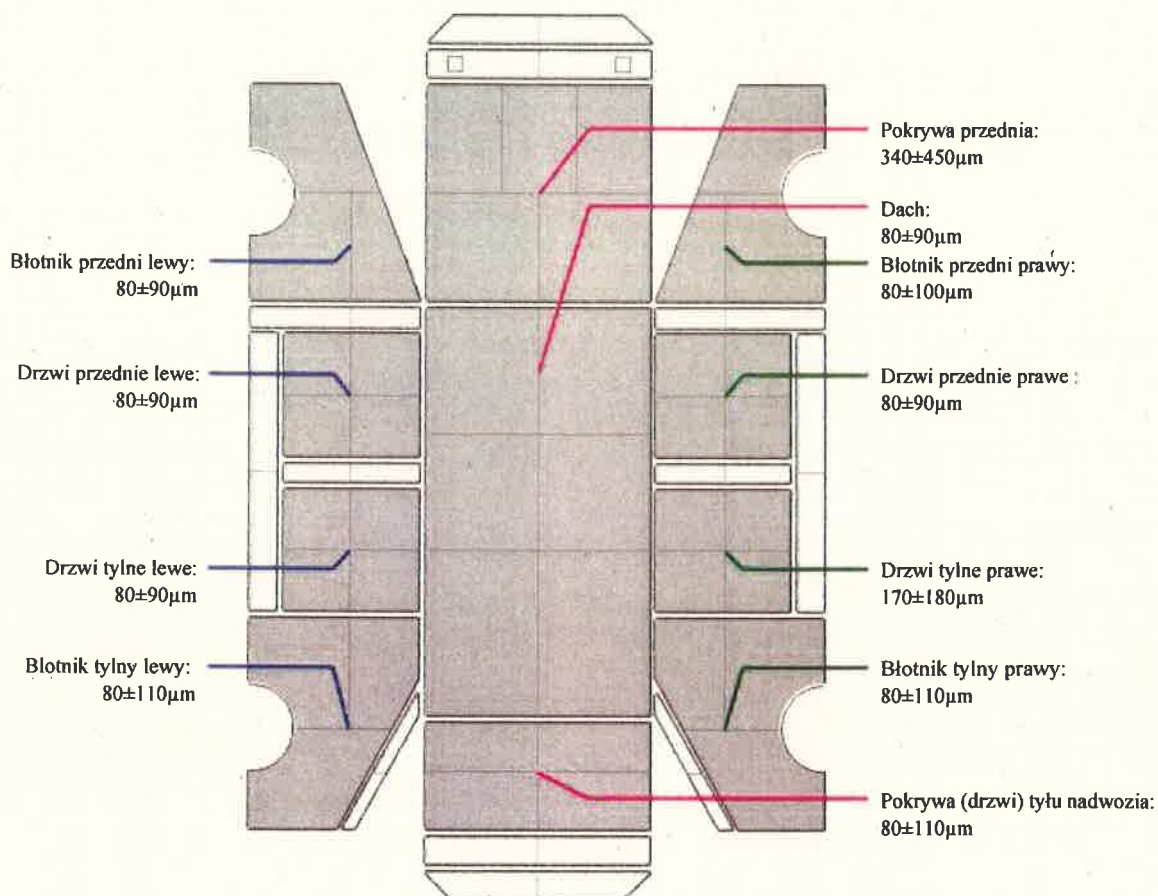
OPIS POWŁOKI LAKIEROWEJ

- elementy lakierowane karoserii pojazdu posiadały uszkodzenia powłoki lakierowej w postaci zarysowań, otarć lub ubytków punktowych o różnym stopniu intensywności występowania.
- elementy obłachowania zewnętrznego karoserii pojazdu posiadały uszkodzenia w postaci punktowych wgnieceń lub odkształceń powierzchni o różnym stopniu intensywności występowania.
- pomiar grubości powłoki lakierniczej dokonano przy użyciu grubościomierza lakieru GL-8(s) firmy Prodig Tech.
- wyniki pomiaru grubości powłoki lakierniczej znajdują się w osobnym punkcie niniejszej opinii.
